BOLIGTYPE L

Grontmij Carl Bro	Sag	Enhjørningens Gård	Sag nr.	10.1511.61	Dato	2008.06.11
	Emne	Udskiftning af vandinstallationer	Tegn. nr.		Mål	1:100
	Lejlighedstype	L			Side	16

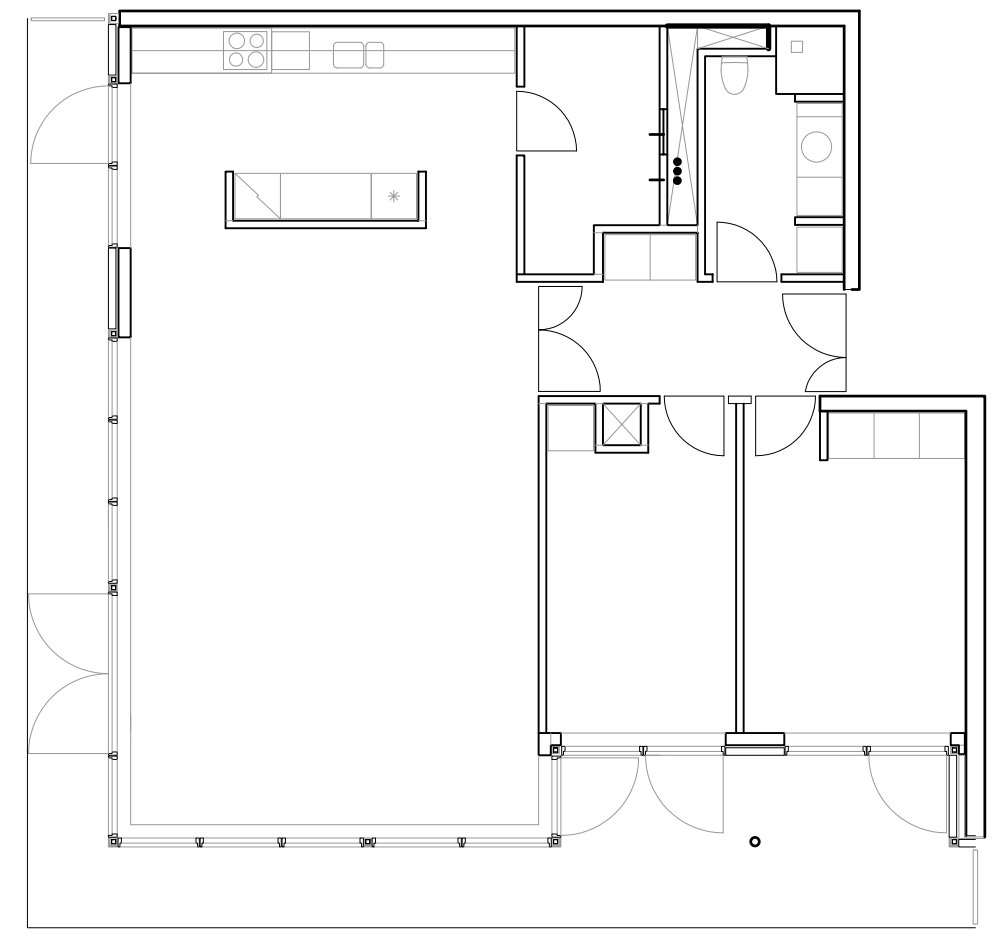
Der har været vandskade ved køkken, (Hammershøis Kaj 5 th.) men det kunne ikke konstateres ved besigtigelse, hvorvidt der er placeret fordelerrør under køkken. Da der ikke var nogen lem for inspektion. Ved udskiftning af øvrig installation, må det vurderes om der kan sidde et fordelerrør i køkken.
